### ■業務概要

神谷堀公園ハイツは北区にある高層団地で、隅田川の畔に位置する。本業務では、外壁改修と併せてエントランス改修の基本・実施設計を行い、団地全体の色彩計画も手がけた。

### ■団地概要

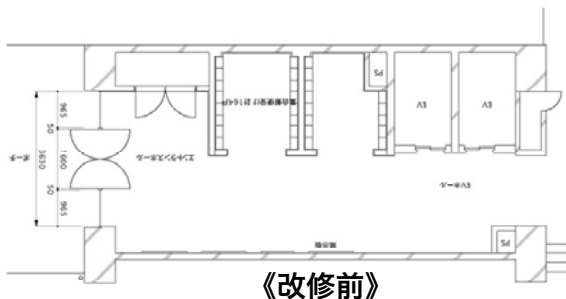
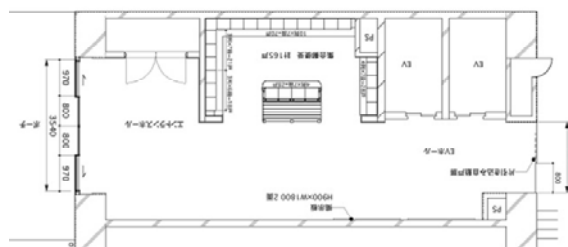
## ■3号棟エントランス

《改修前》

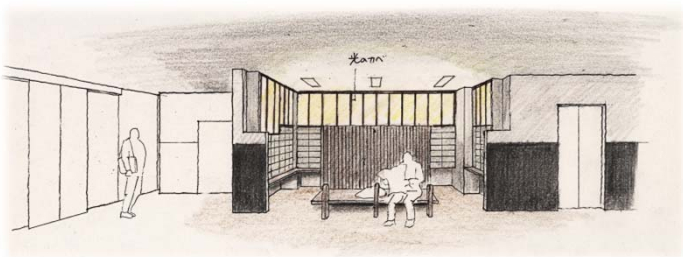
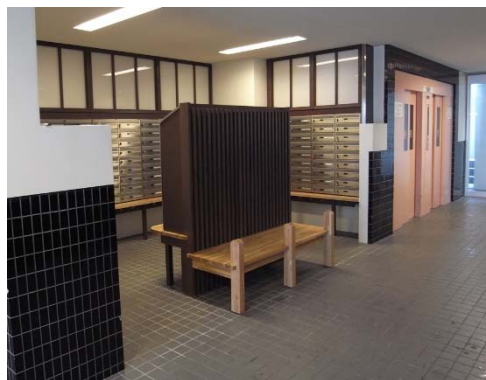
《改修後》

- ①柔らかなエントランス空間の形成  
 木製ルーバーを共通モチーフとし、ベンチも備えるオブジェ的な集合郵便受けとすることにより柔らかなエントランス空間を計画した。
- ②照明計画への配慮  
 乳白色アクリル板越しに照らす「光の壁」により、夜間にエントランスを温かく照らすに計画とした。

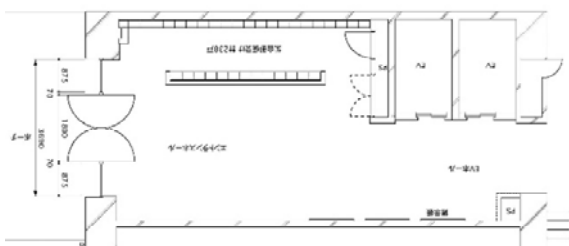
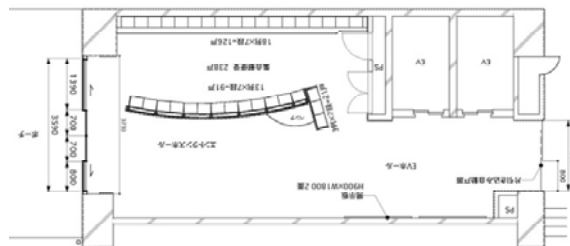
## ■4号棟エントランス

《改修前》

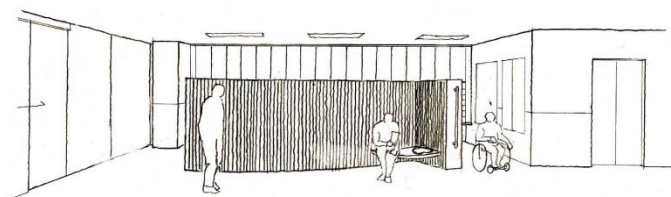
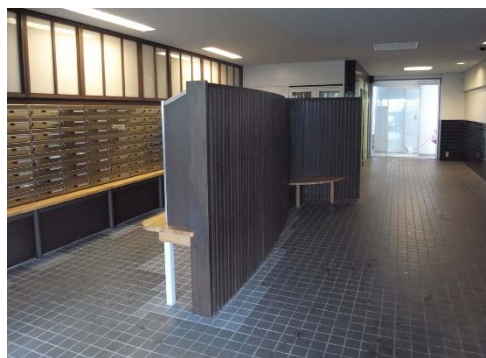
《改修後》
