# NHKスタジオパークのバリアフリー改修検討

NHKスタジオパーク・バリアフリー関係法令適合調査

2008年度  
日本放送協会(NHK)

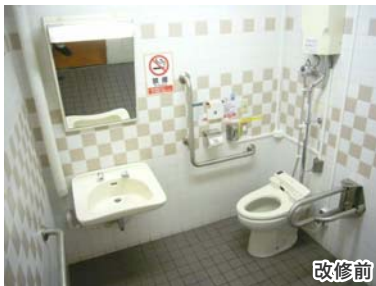
← 改修前

便器前のスペースが狭く、使えない人もいること、オストメイト対応汚物流しが未整備等が指摘された。

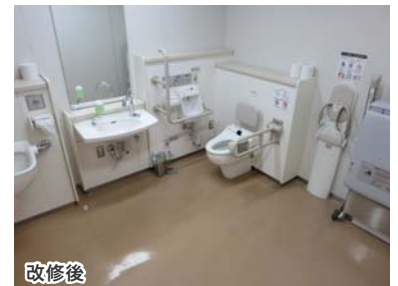
改修後 →

誘導基準以上の整備を行った。

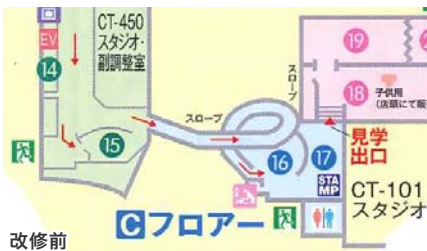
← 改修前

大ループのある展示場の上下階をつなぐエレベーターがなく、移動が困難な来場者がいた。

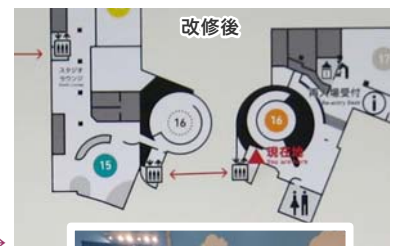
改修後 →

大ループに隣接した空間にエレベーターを設置した。

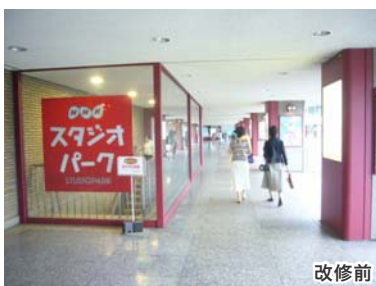
← 改修前

3階の出口から、階段で4階バス乗場に移動するか、あるいは長い屋外スロープを使用していた。

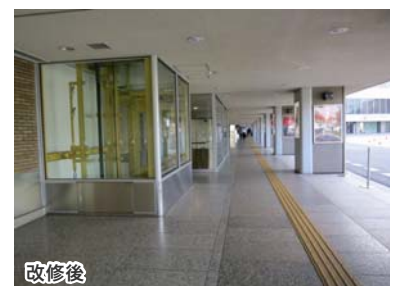
改修後 →

階段の手前にエレベーターを設置した。
